## DISMINUCIÓN DE DEFECTOS POR SOLDADURA INESTABLE EN CALENTADORES DE AGUA

### REDUCTION OF DEFECTS DUE TO UNSTABLE WELDING IN WATER HEATERS

**Resumen** – Se tiene una corporación a nivel mundial dedicada a la manufactura de los principales dispositivos sobre el tratamiento del agua, cuenta con plantas de manufactura de calentadores de agua en India, China, Estados Unidos, Brasil y México, estando a la vanguardia de la más alta tecnología en dispositivos para el tratamiento del agua.

One of the main causes of a “code 8” defect is the application of glass to the barrel in spray machines, due to a variation in brushing and cleaning at the bottom of the barrel.

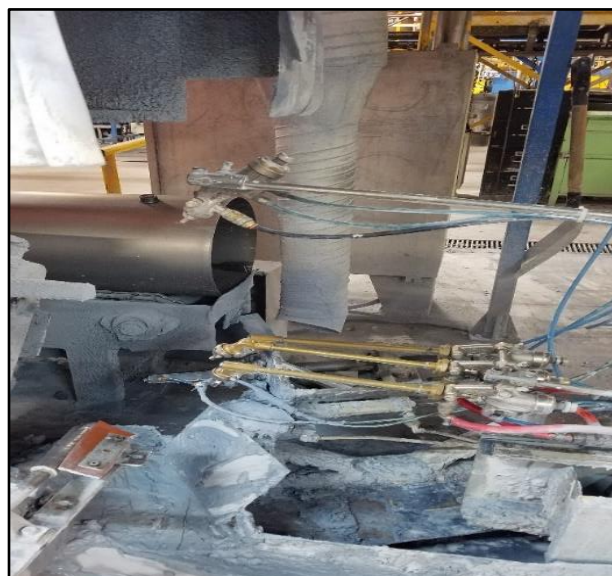
La aplicación del vidrio es húmeda como se muestra en la figura 7, por lo que si se presenta variación en el cepillado o no está bien aplicado en el cilindro, como lo muestra la figura 8, esta máquina tiende a contaminarse de partículas de vidrio y provoca defectos del código 8, por lo que en el departamento 40 se enfocará este proyecto con el fin de minimizar las causas potenciales de este código por residuos de vidrio y cepillado fuera de especificación.

Figura 7. Rociadora de vidrio, Departamento 40.

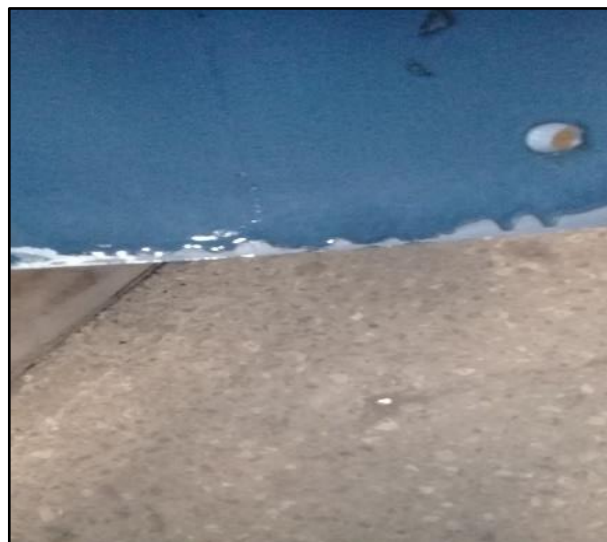
Figura 8. Cepillado del cilindro fuera de especificación.

En la estación de cepillado manual, se realiza con esponjas las cuales, tienden a dejar residuos de vidrio, la verificación de los espesores de vidrio es factor muy importante para que los cilindros lleven un cepillado dentro de especificación. Estas condiciones son causa raíz, de que estemos teniendo defectos por residuo de vidrio en los cepillados y estén fuera de especificación.

Se mandó a maquinarse al departamento de maquinados, una fixtura para el cepillado manual como se muestra en la Figura 15, con el fin de tener una limpieza más precisa en el área del cepillado del cilindro y para que el operador de esta estación no tenga expuestos los dedos todo el turno al agua. La fixtura de la Figura 16, cuenta con un mango Cold Roll para realizar el cepillado, al igual que 4 capas que detendrán el corte de las esponjas colocadas en la misma.

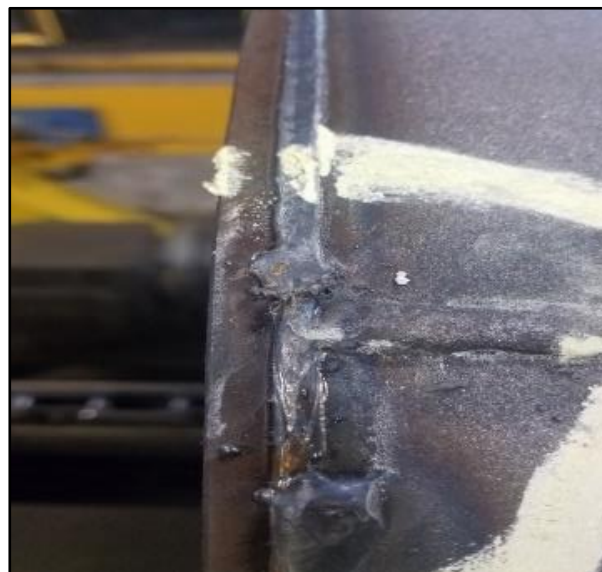
La falta de limpieza en la parte inferior del cilindro y escurrimientos por mala preparación de la receta provocará chisporroteo en la soldadura que posteriormente se aplicará en otro departamento. En la Figura 9 se muestra un cordón de soldadura inestable, causando un defecto del código #8 debido al escurrimiento de vidrio.

Figura 9. Defecto de soldadura por escurrimiento de vidrio.

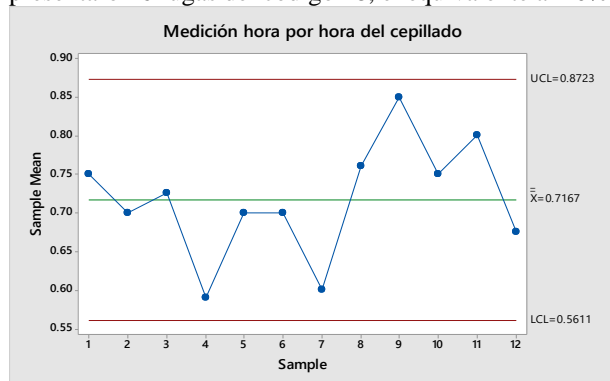
Mediante el uso del software Minitab se analiza la información de las mediciones arrojadas por el proceso de cepillado de cilindro, donde el gráfico de la Figura 10, muestra que el proceso está fuera de control, es decir, la variación del proceso es tal, que el proceso de cepillado de cilindros está fuera de especificación. Cabe mencionar que durante el proceso de la toma de mediciones se presentaron 6 fugas del código #8, el equivalente al 10%.

Figura 10. Mediciones Hora por Hora del Cepillado.

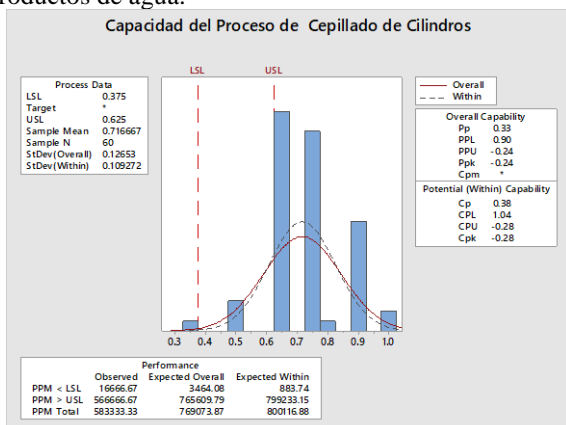
La figura 11 muestra que el índice de capacidad del proceso de cepillado es de 0.35, es decir, el proceso no es capaz de cumplir con las especificaciones. Se desea comprobar si efectivamente un considerable porcentaje de defectos del código #8 son producidos por la falta de seguimiento en los sistemas de verificación y medición de calidad, por lo que es necesario verificar continuamente que se trabaje dentro de las especificaciones del sistema de calidad de la empresa productos de agua.

Figura 11. Índice de Capacidad del Proceso de Cepillado de Cilindros.

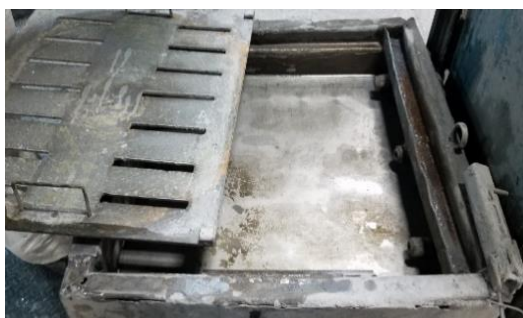
Comenzamos por la limpieza de las tinas. En la instrucción de trabajo nos indica que se debe realizar la limpieza de la tina del elevador de tanques cada inicio de turno y entregarla a el turno que entra, lo cual no se estaba realizando de manera correcta como se observa en la Figura 13. El jefe de grupo y set-up del departamento, verifican que esto suceda como lo indica del plan de control.

Figura 13. Tina del elevador de tanques arranque de turno.
